# **LIFE TREMEDAL**

**LIFE11 NAT/ES/707**

**PLAN POST-LIFE**

**Propuesta de gestión y seguimiento para 2020 en los nueve enclaves objeto de acciones de restauración en el Proyecto Tremedal: Alkurruntz, Arxuri, Belate, Jauregiaroztegi, Lixketa, Maulitx, Mendaur, Okolin y Xuriain.**

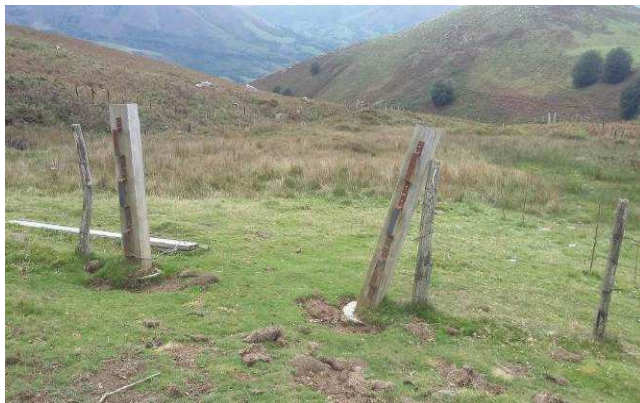
Los postones del portillo principal se han movido por efecto del ganado y deben recolocarse. No se trata de una acción urgente, ya que se prevé que el portillo permanezca abierto en verano de 2020.

- El panel informativo se conserva adecuadamente.
- El hito informativo debe recolocarse.
- Los postones de madera del portillo principal deben recolocarse ya que por efecto del ganado se han movido.

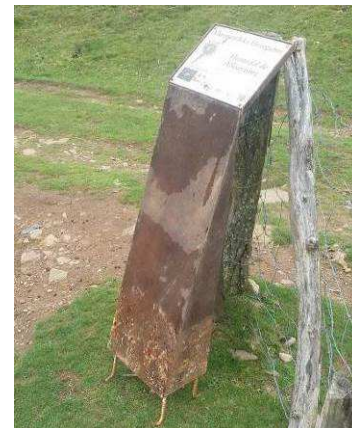
El hito informativo se ha salido de su ubicación inicial; debe recolocarse.

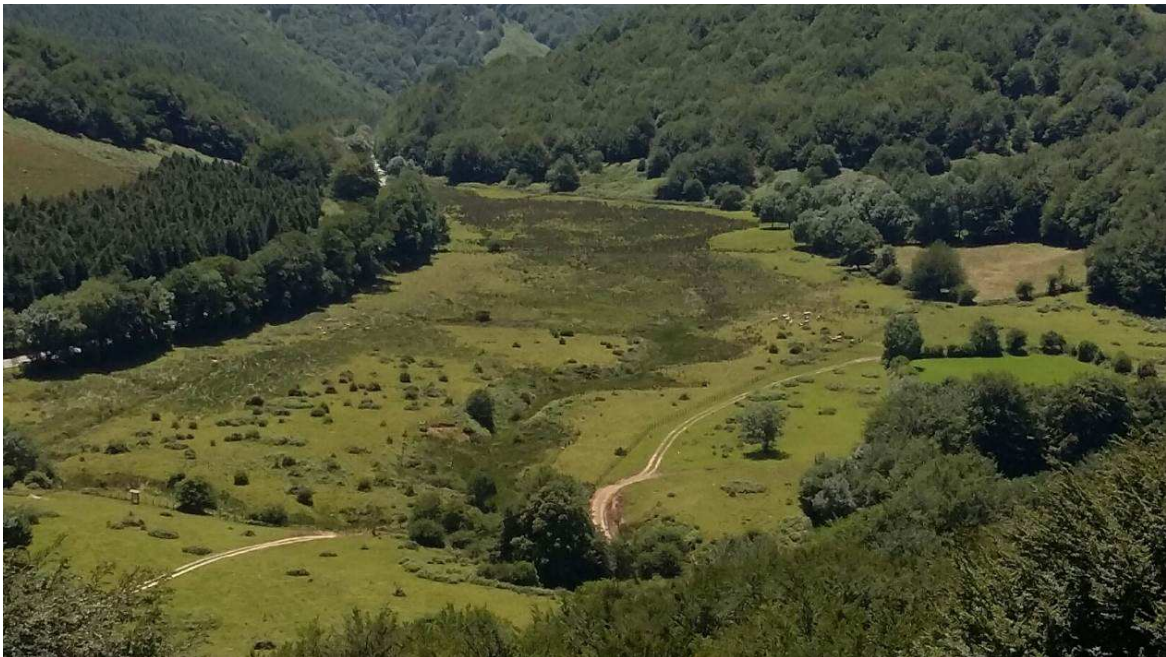
-4.-Se detecta la necesidad de llevar a cabo un seguimiento específico de la colonización por zarza y espino en el lado de Baztan y, en general, por *Juncus effusus* en los prados-juncales higrófilos tanto en Baztan como en Ultzama.

Foto: Desde el Castillo de Belate se obtiene una buena panorámica de la turbera de Belate. En esta imagen de 2017 se observa la extensión que ocupan los juncuales al centro y al fondo de la vaguada que ocupa la turbera.

-Debe prestarse especial atención a la evolución de zarzas y espinos en el lado de Baztan, así como a la colonización por *Juncus effusus* y *J. acutiflorus* de los prados-juncuales higrófilos tanto del lado de Ultzama como el de Baztan.

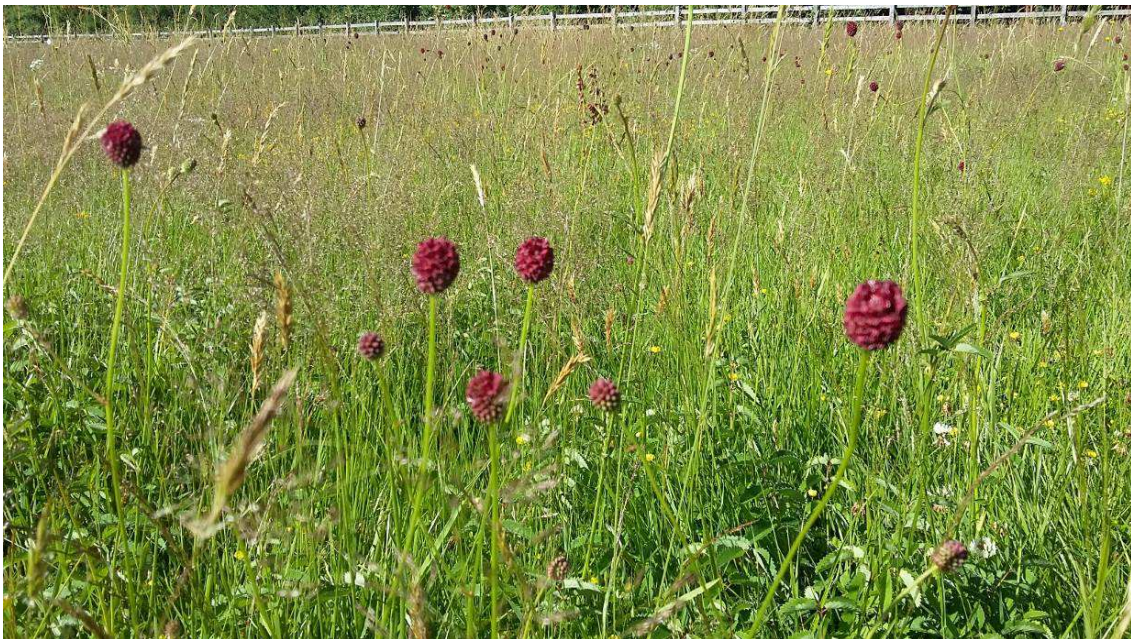
-En el prado situado al norte de la turbera y que desde 2013 viene siendo acotado al menos hasta el 15 de julio, lo que ha favorecido la floración y fructificación de las especies, como se puede observar en la siguiente fotografía:

Foto: La regulación de la presencia de ganado en el humedal higróturboso de Jauregiaroztegi ha beneficiado a algunas especies, en especial a *Sanguisorba officinalis* (en la imagen), con una presencia mucho más conspicua en la actualidad.

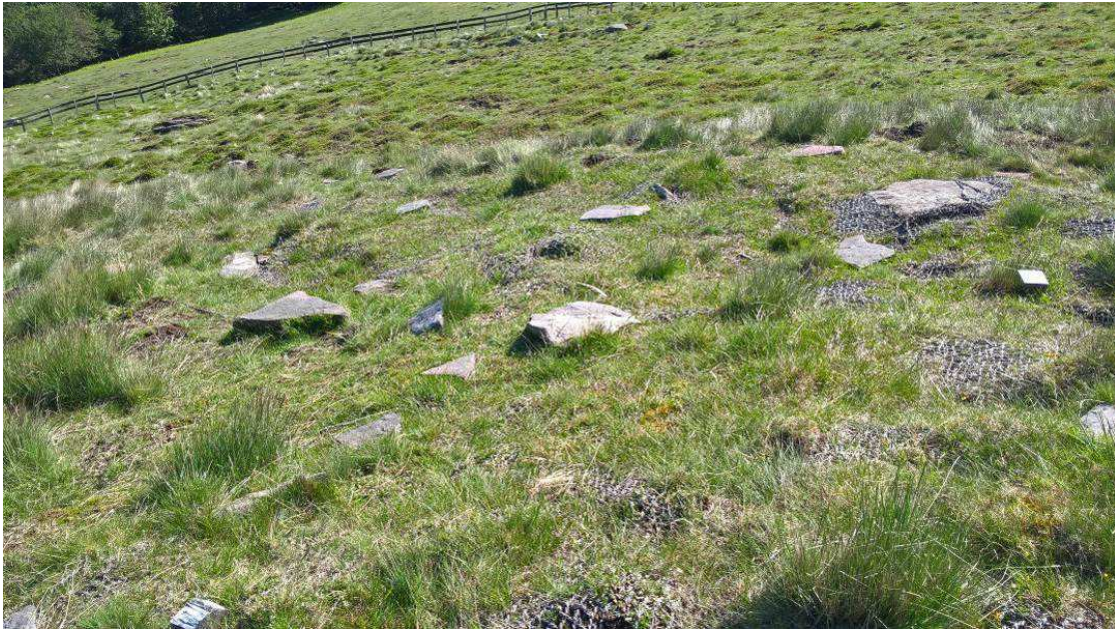
- El efecto de las mantas vegetales ha sido muy notable en la estructura y composición florística de algunas de las zonas cubiertas, aunque en otros puntos la cobertura vegetal apenas sí se ha desarrollado.

Foto: Imagen de las mallas instaladas en Xuriain con un importante recubrimiento de la vegetación.
